無障礙環境建築管理實務

Accessible Environment

時 間：111年11月11(建築師公會12樓)

簡報人：葉宗衡建築師

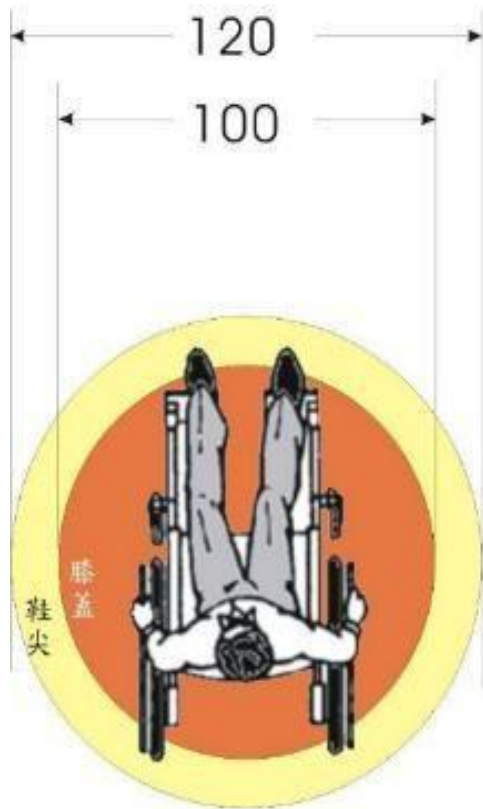
既有建築物--廁所盥洗室空間，其直徑不得小於120公分（第11點）

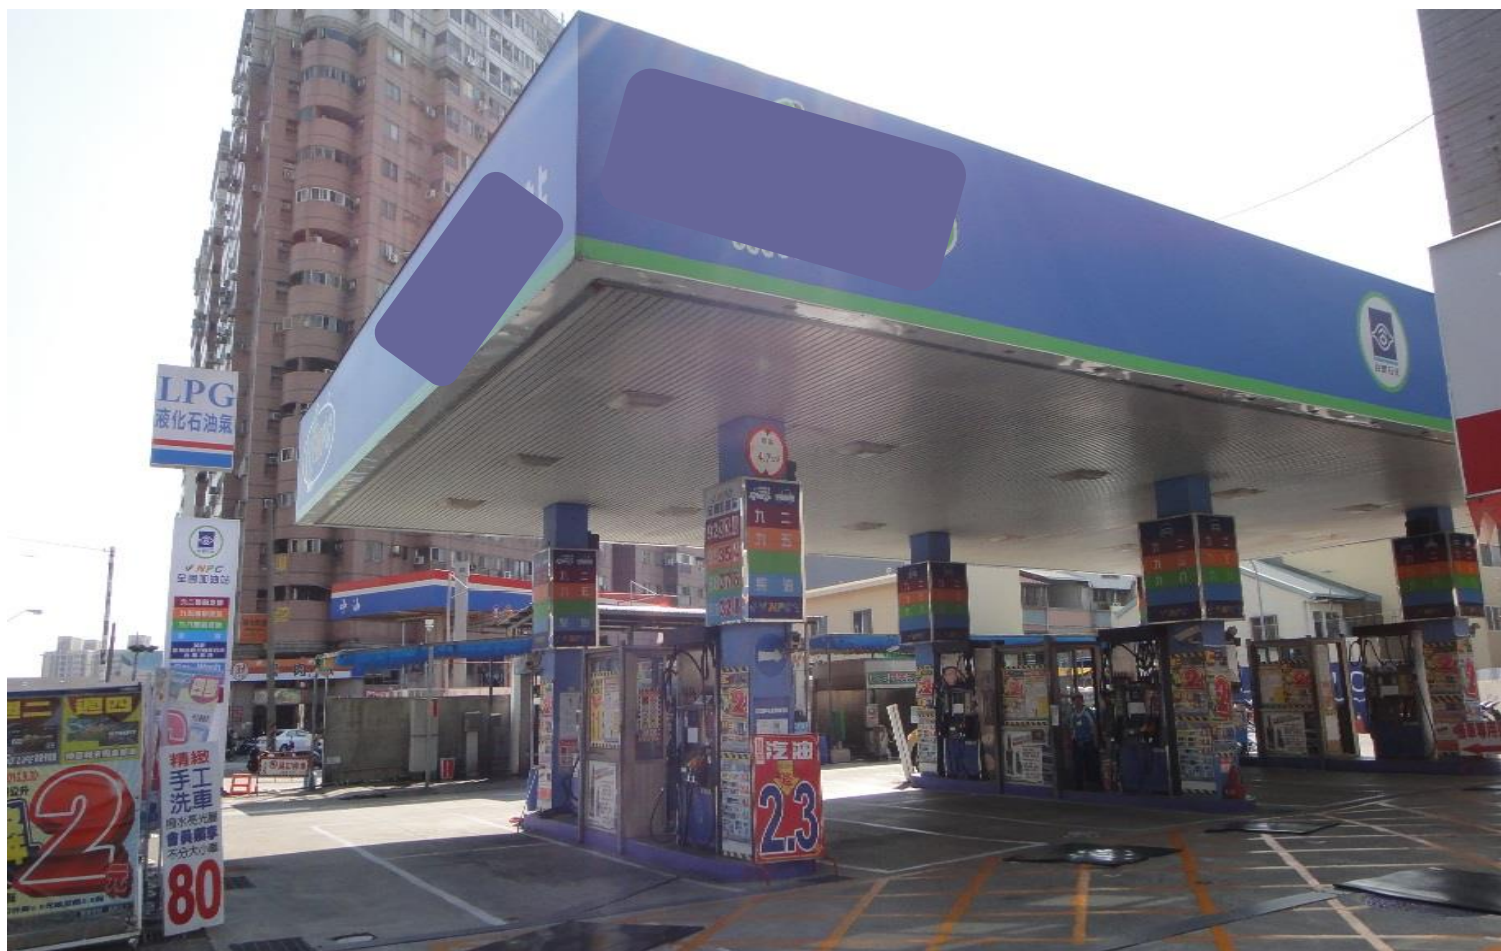
無障礙廁所替代改善說明案(一)

全景照

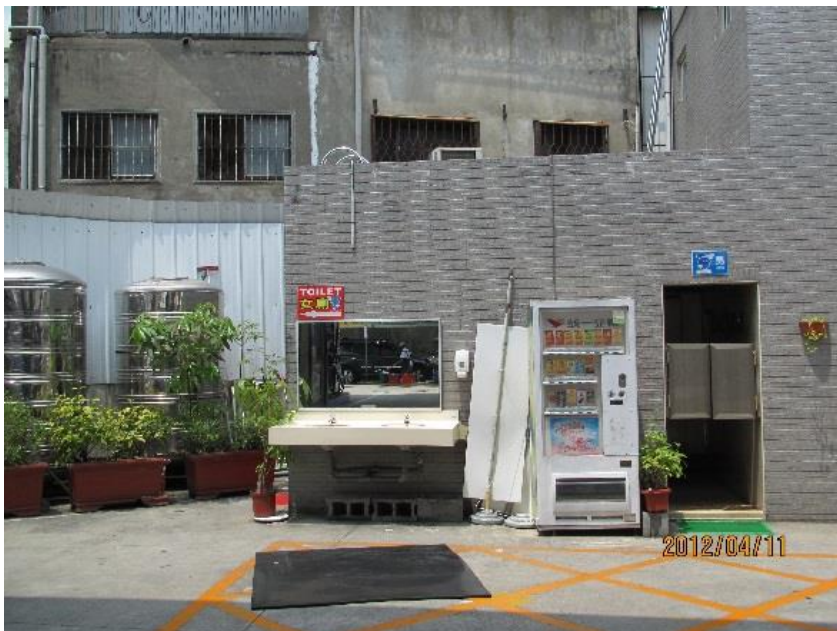
無障礙廁所替代改善說明案(二)

現況廁所(室內狹窄，無法提供**150公分迴轉空間**，門檻
過高，無適當空間設立斜坡)

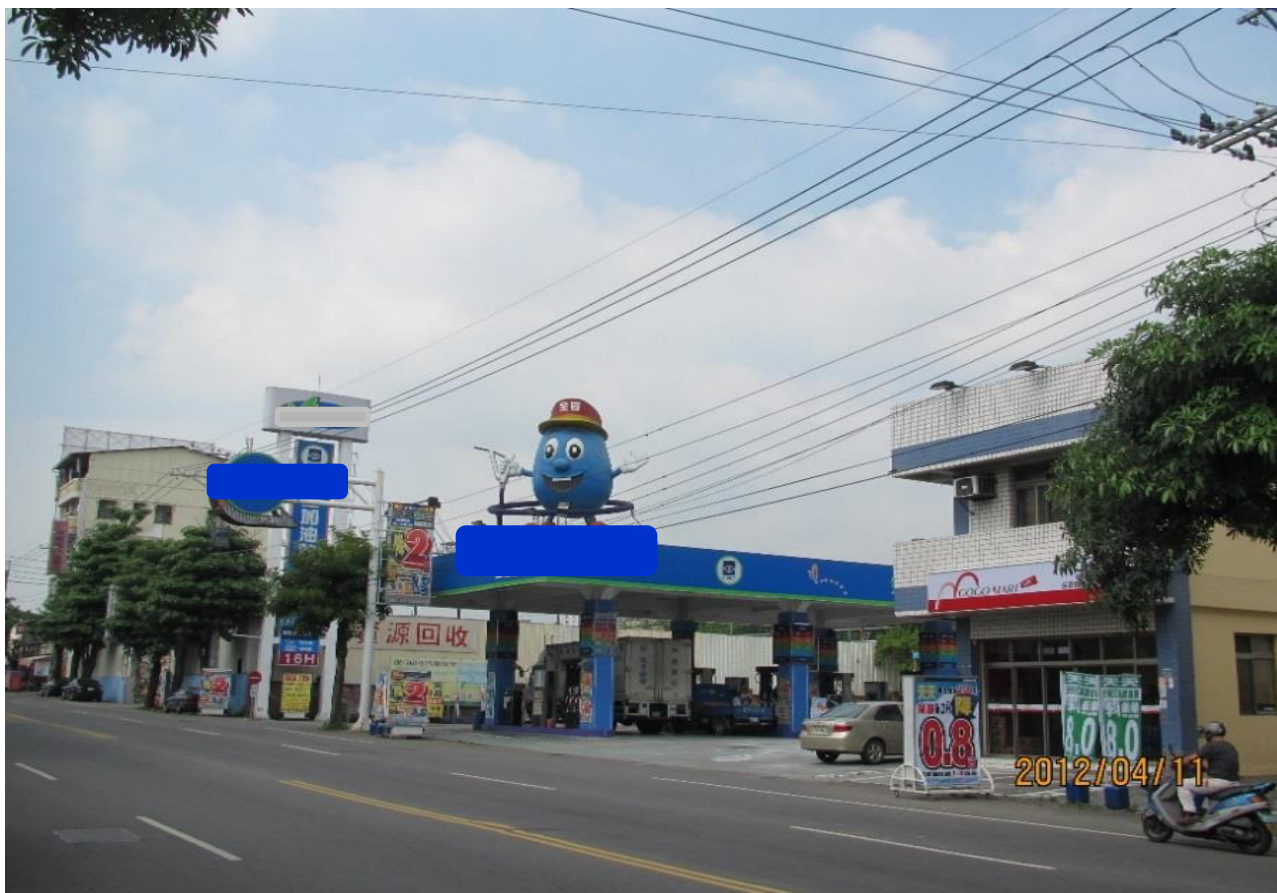
無障礙廁所替代改善說明案(二)

無障礙廁所替代改善說明案(一) 全景照

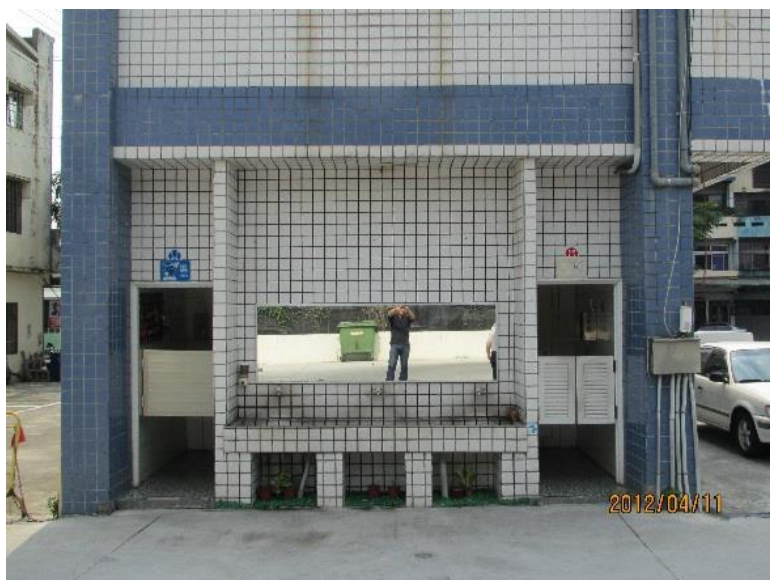
現況廁所(室內狹窄，無法提供**150公分**迴轉空間，門檻
過高，無適當空間設立斜坡)

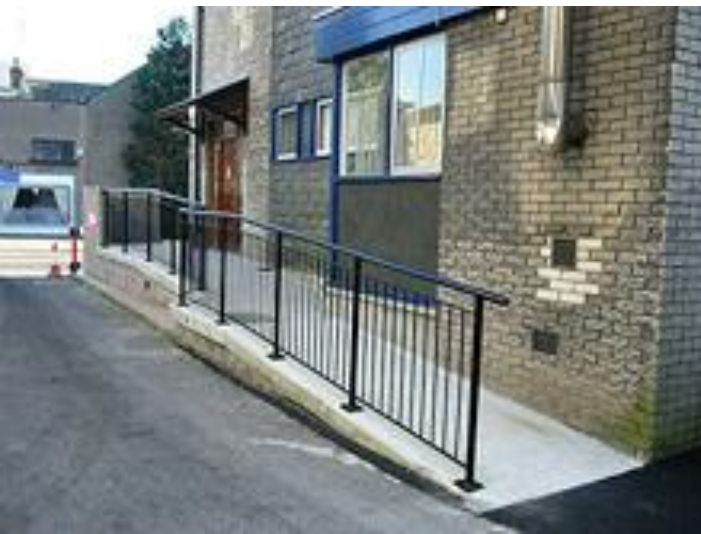
編號	改善項目名稱
	坡道
現況照片

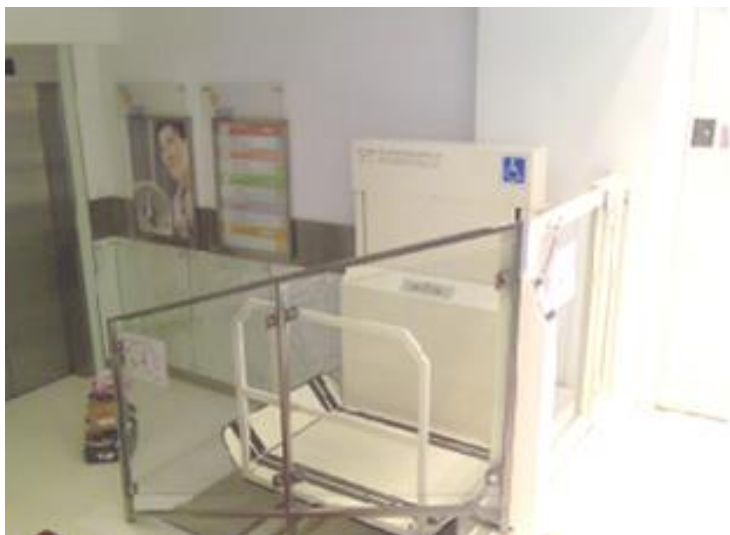
改善項目圖說(表二)

編號	1	改善項目名稱	坡道
現況說明	現況高低差		
改善方法	無障礙昇降平台		
圖說資料	 		
圖面資料	平面圖(比例 1/100 以上)		
說明	1.每一項目之圖說，應清晰可辨並加註樓層數。 2.編號應以改善項目總表(表一)編列。

1. 本案避難層出入口高低差之缺失，以不佔用騎樓空間之「升降機」替代，審查小組同意該方案。
2. 惟應加裝服務鈴供行動不便者使用及派專人操作並善加保養維護該設施。

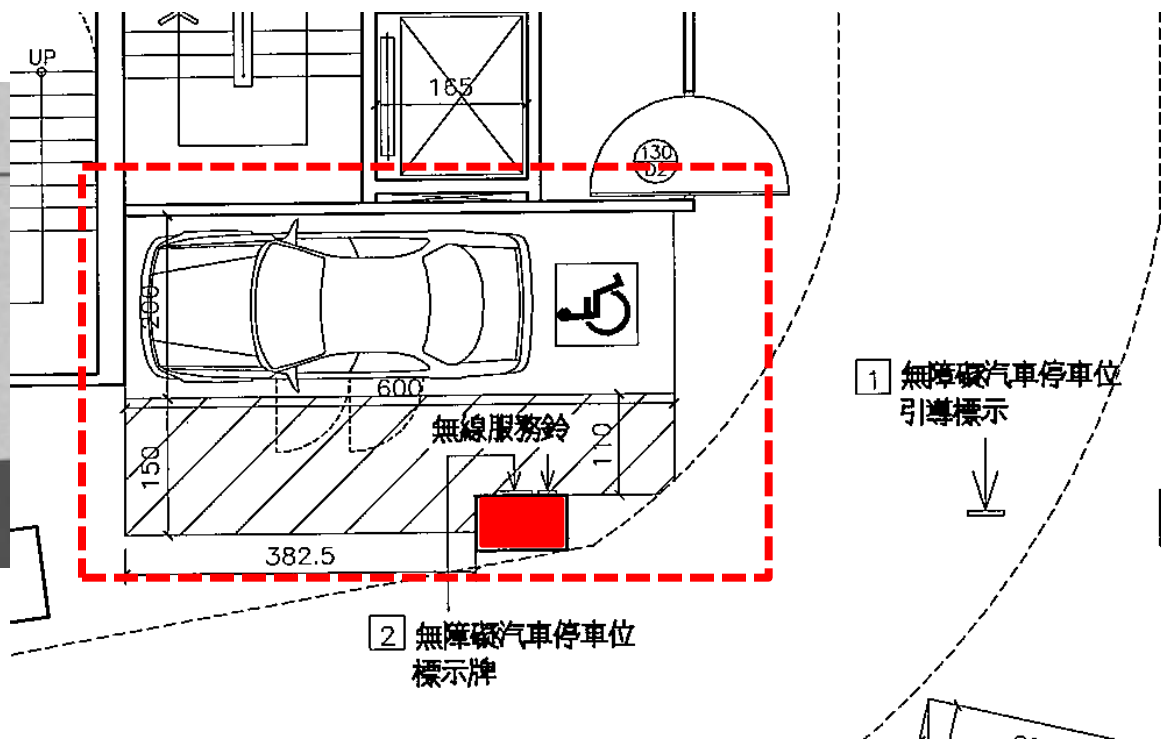
柱子及地面設置無障礙
停車位標誌

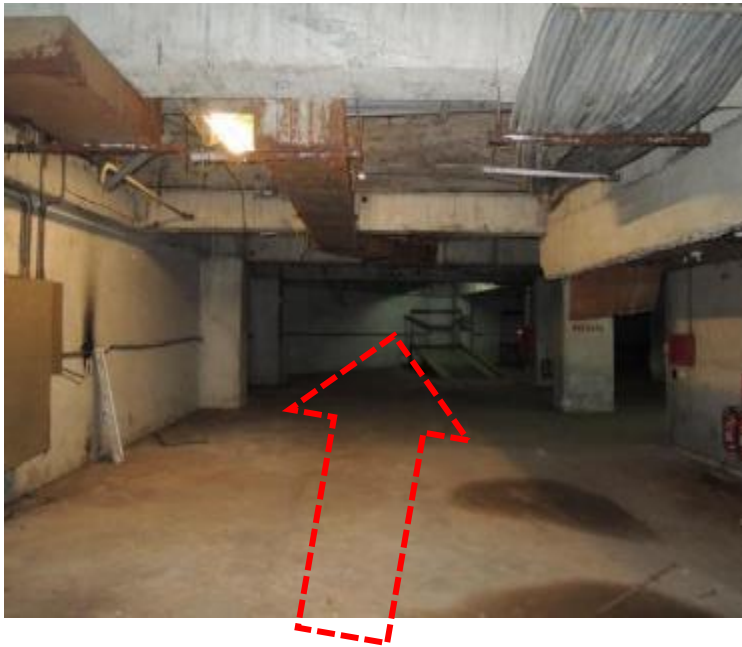
現況照片：車道

車道上方設置無障礙停車位引導標誌

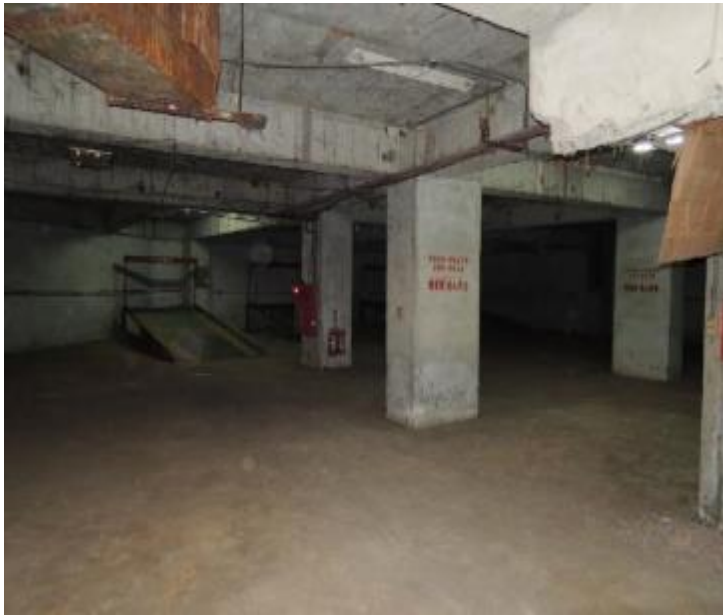
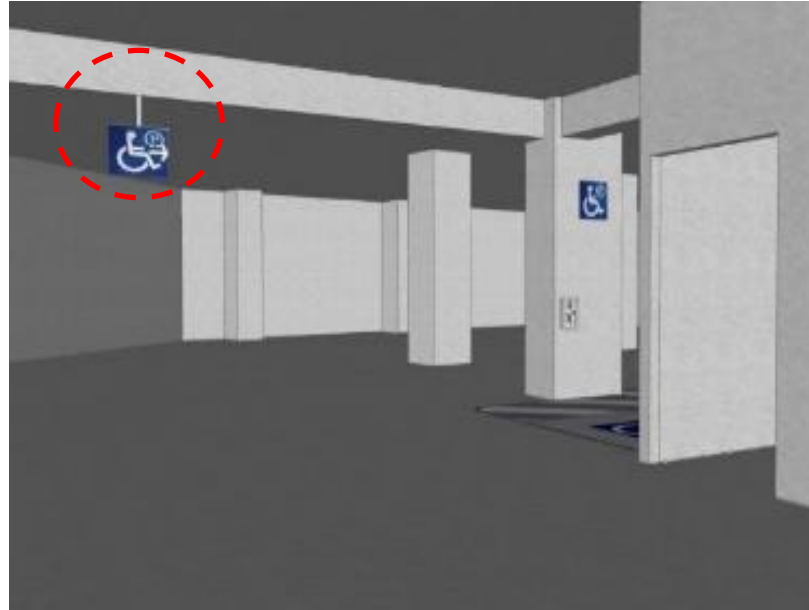
現況照片：車道

車道上方設置無障礙停車位引導標誌

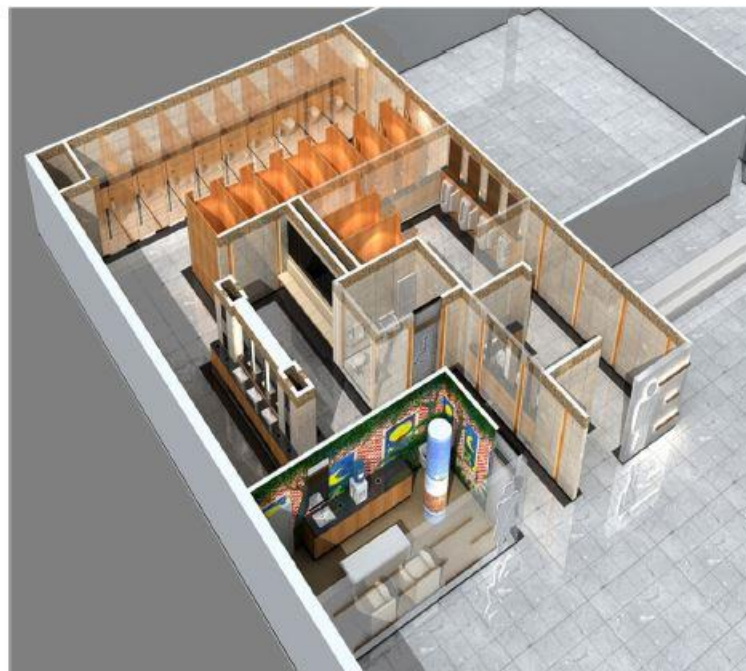
機場廁所設計概念圖

本機場第一、二航廈之廁所改善計畫包含舊有公共廁所設施設備裝修汰換、新設淋浴間、育嬰室、無障礙廁所等，於現有空間條件之限制下，依循內政部營建署所頒之設計規範進行規劃。

設計階段先行針對旅客使用情形，包含男女廁所使用率、設施設備故障率、旅客合理動線等進行分析，並依據航廈各區塊特性進行規劃，以提供不分性別、全年齡、全人口均適用之廁浴空間。

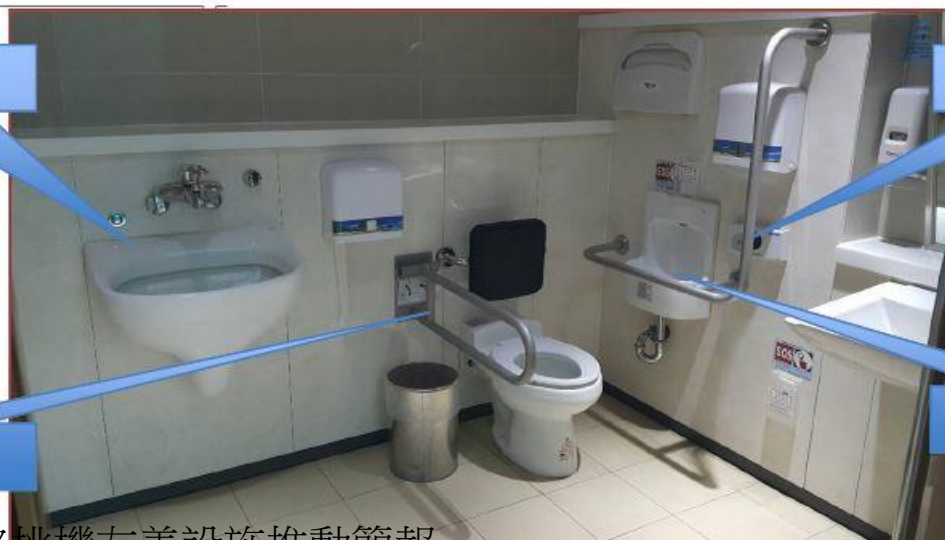
無障礙廁所改善情形

小型洗手盆

緊急求助鈴

活動扶手

污物盆
